<b>scanlaser</b>	PROTOKÓŁ OKRESOWEJ KONTROLI - PIĘCIOLETNIEJ		Nr protokołu: M02 / 2021	
z przeglądu rozszerzonego obiektu mostowego			Tarnów; dnia: 28.10.2021	
<b>Dane identyfikacyjne obiektu</b>				
1	Nr ewidencyjny (JNI):	[-]	5	JAD: Gmina Leśniowice
2	Numer drogi:	104972L	6	Najbliższa miejscowość: Horodysko
3	Kilometraż:	1+465	7	Rodzaj i nazwa przeszkody: ciek bez nazwy
4	Materiał konstrukcji dźwigarów:	Żelbet	8	Całkowita długość obiektu: 7 [m]
<b>STAN TECHNICZNY OBIEKTU MOSTOWEGO</b>

z przeglądu rozszerzonego obiektu mostowego Tarnów; dnia: 28.10.2021

Nr JN1.1-1 DOKUMENTACJA FOTOGRAFICZNA OBIEKTU z dnia 23.10.2021r.

Nr JNI: [-] DOKUMENTACJA USZKODZEŃ OBIEKTU z dnia 23.10.2021r.

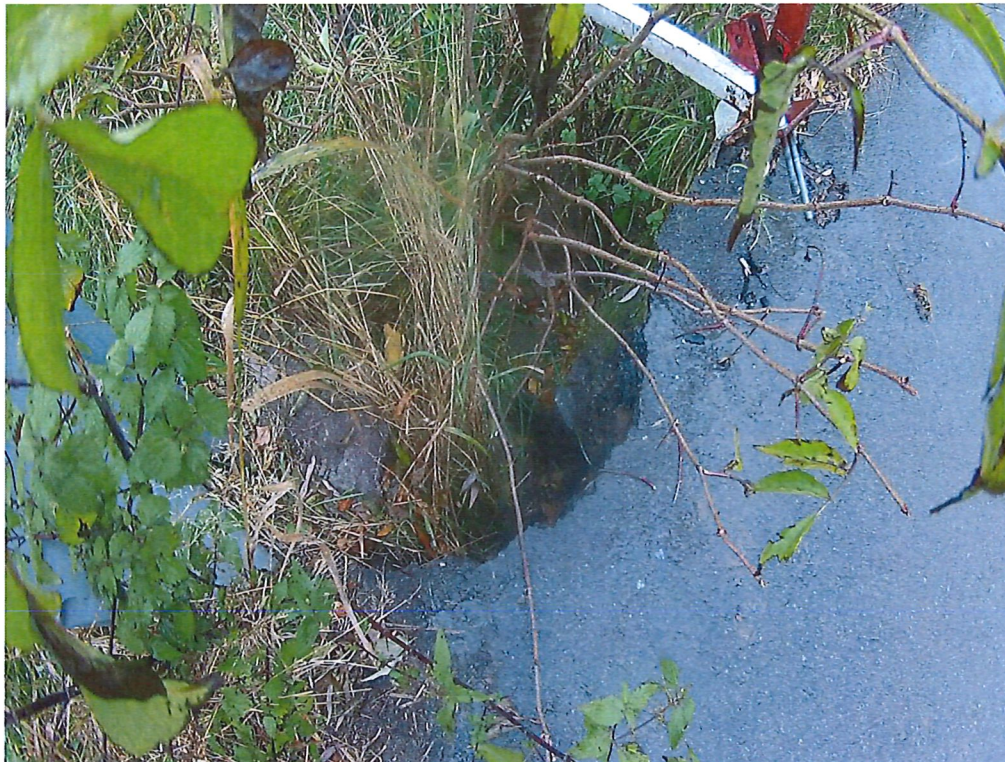
Fot. 1. Ubytek w nawierzchni drogi dojazdowej

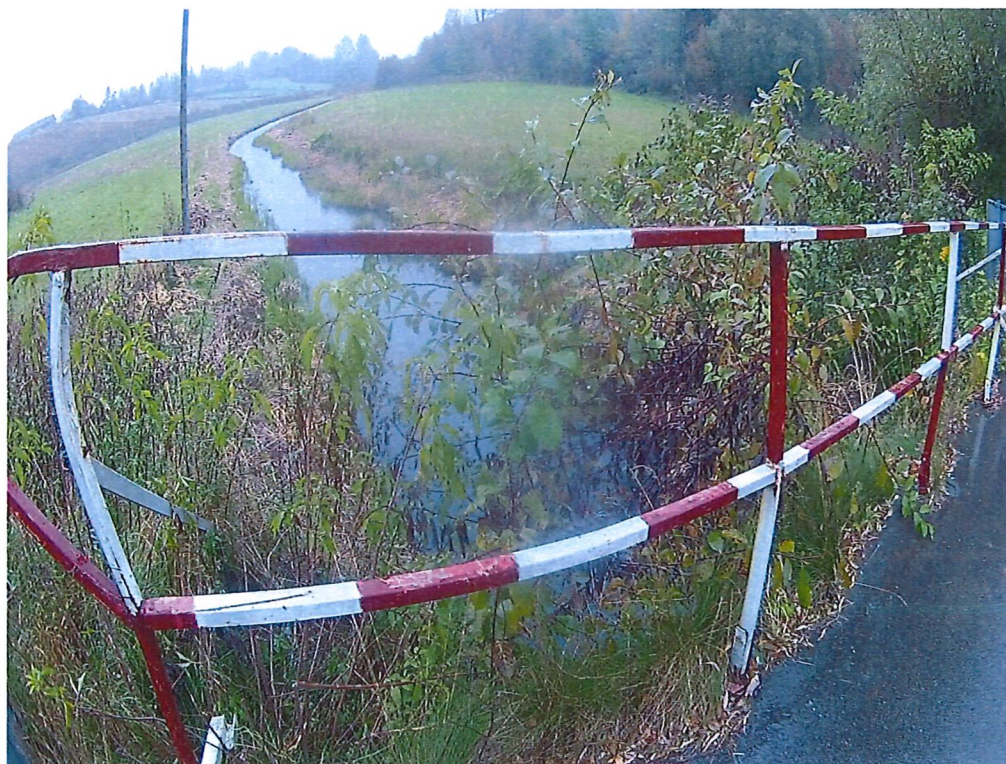
Fot. 2. Deformacja bariery dla pieszych

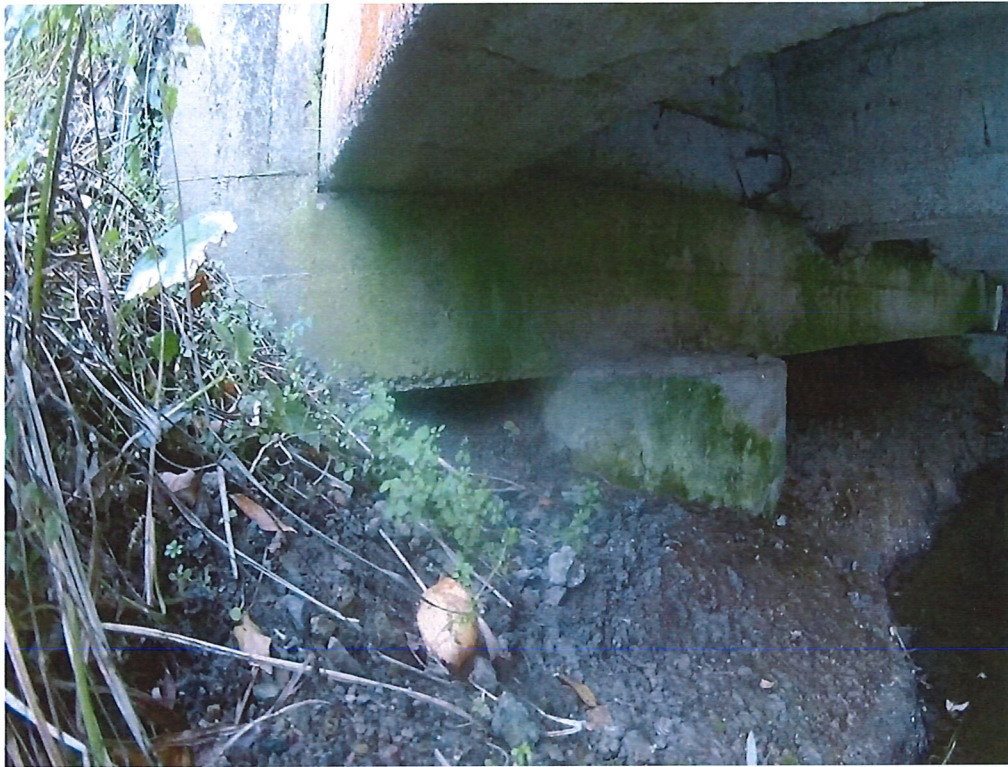
Fot. 3. Zwilgocenie jednej z ścian przyczółka

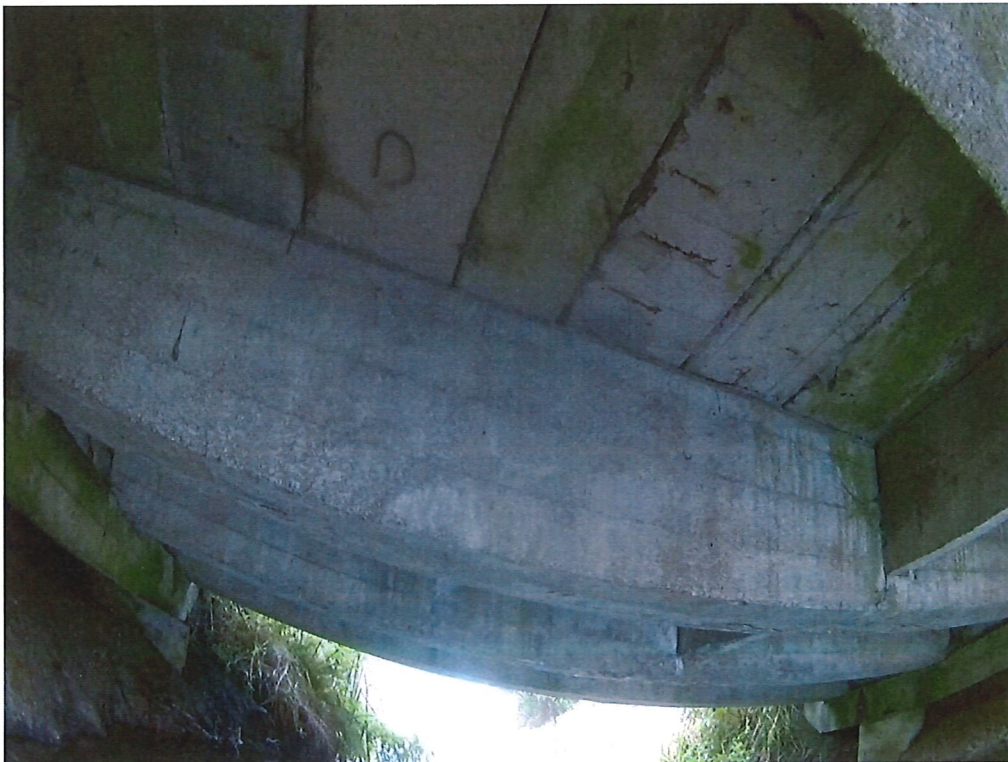
Fot. 4. Zwilgocenie, ubytki otuliny zbrojeniowej w płycie górnej
